**Pemetaan Potensi Gerakan Tanah pada Ruas Jalan Raya Doi-Doi – Paludda,
Kecamatan Pujananting, Kabupaten Barru, Sulawesi Selatan**

*Mapping of Land Movement Potential on Doi-Doi - Paludda Highway, Pujananting
Sub-district, Barru District, South Sulawesi*

Abdul Salam Munir*, Habibie Anwar, Agus Ardianto Budiman

Program Studi Teknik Pertambangan, Fakultas Teknologi Industri
Universitas Muslim Indonesia, Indonesia

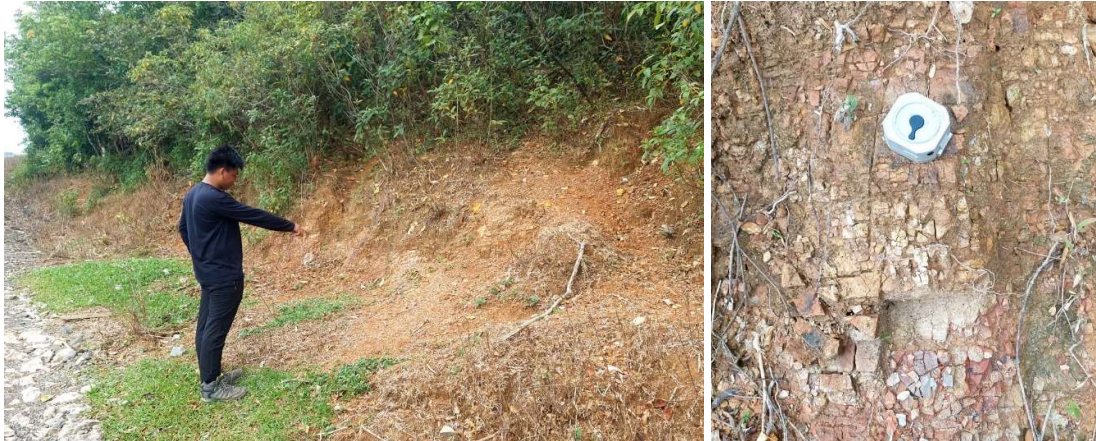
Lokasi PGTB 01

Potensi gerakan tanah dan atau batuan (PGTB) pertama ditemukan tidak jauh dari kantor Desa Palludda, sekitar 200 meter. Tepi lereng memiliki ketinggian 1,75 m dan panjang lereng 45 m. Di lokasi tersebut ditemukan hasil pelapukan batuserpih dengan tingkat pelapukan tinggi sehingga kekuatannya melemah yang ditandai dengan kondisi yang tidak

masif atau terpecah-pecah. Kekuatan material yang seperti itu akan mudah tergerus oleh air sehingga erosi dapat terjadi dan hal tersebut ditemukan di lapangan. Jejak aliran air pada musim hujan ditemukan pada lokasi pengamatan yang lerengnya mengarah N 51° E. Selama kondisi materialnya kering maka potensi gerakan tanah berupa erosi masih sangat minim terjadi akan tetapi ketika musim hujan dan tanah dalam kondisi jenuh maka dapat terjadi gerakan tanah yang lebih besar sepanjang lereng tersebut. Kondisi lereng dan material pada lokasi PGTB ditunjukkan Gambar 3.

Gambar 3. Kondisi Lokasi Pengamatan PGTB 01 dan Pelapukan Batuan

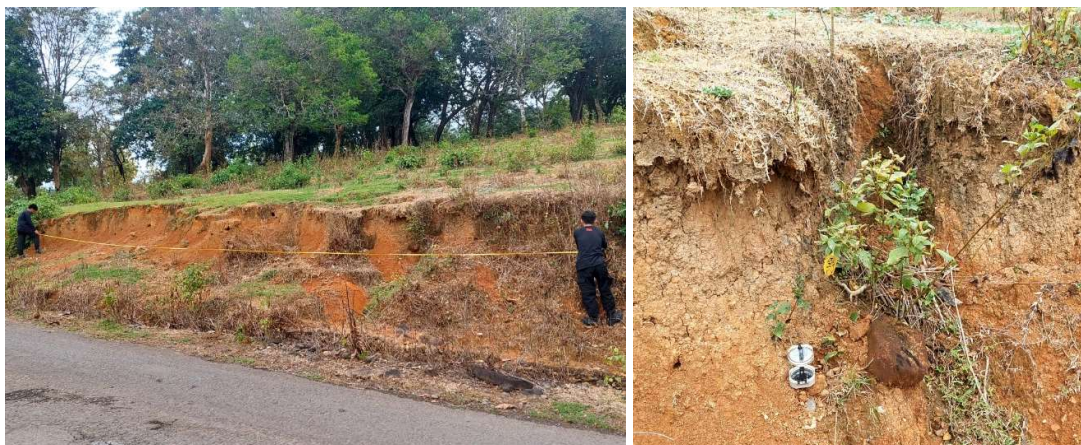
Lokasi PGTB 02 berjarak 260 meter dari lokasi PGTB 01 yang berdekatan dengan pemakaman umum Desa Paludda. Jejak gerakan tanah ditemukan pada lokasi ini berupa erosi pada tanah di tepi lereng, dimana kemiringan lereng atas sekitar 15°. Kemiringan lereng atas cukup landai akan tetapi karena adanya pemotongan lereng untuk keperluan jalan raya tanpa diberi penyangga di muka lereng sehingga gerakan tanah terjadi di lokasi tersebut. Pengikisan tanah atau erosi yang terjadi saat musim hujan mengakibatkan gerakan tanah dengan hilangnya material tanah sejauh 2,5 meter dari tepi saluran air dan panjang 32 meter. Hal ini tentu akan terus terjadi kehilangan material tanah jika tidak dilakukan penanganan yang lebih baik. Arah lereng pada lokasi pengamatan PGTB 02, yakni N 79° E dan kondisi lereng tersebut ditunjukkan Gambar 4.

Gambar 4. Kondisi Lokasi Pengamatan PGTB 02 dan Jejak Erosi

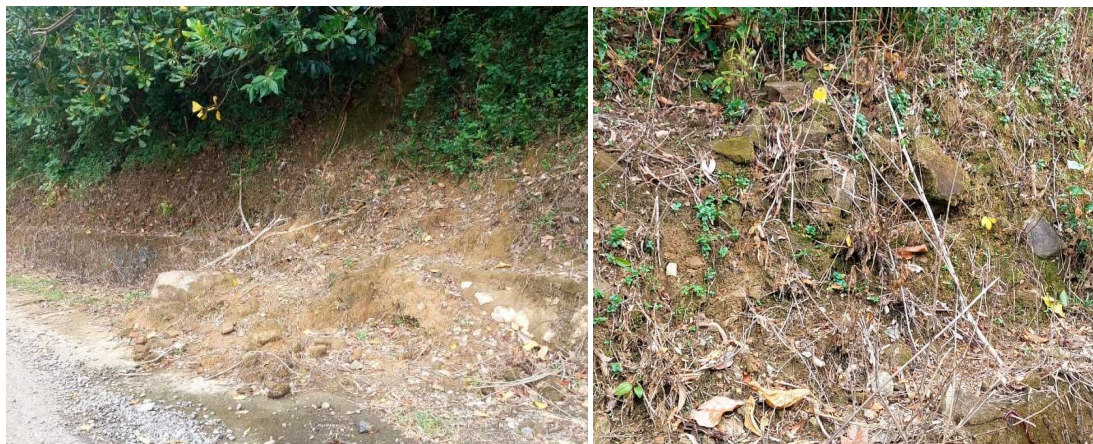
Lokasi PGTB 03

Lokasi pengamatan ketiga merupakan lokasi yang sudah beberapa kali terjadi gerakan tanah dan atau batuan. Pada saat pengamatan, material hasil longsoran masih ditemukan yang menutupi trotoar dengan material tanah dan batuan bercampur. Tinggi lereng sekitar 4,5 meter dan panjang di sekitar bekas longsoran sekitar 6 meter, serta kemiringan lereng 66° . Lereng disusun oleh material tanah dan batuan dengan tingkat pelapukan sangat tinggi yang menyebabkan kondisi tanah menjadi lemah sehingga sulit mengikat atau menahan beban batuan yang menempel dan bagian atas dari lereng tersebut. Bagian atas lereng ditemukan blok-blok batuan dengan ukuran fragmen rata-rata sekitar 0,4 m bahkan ada yang mendekati ukuran 1 meter. Kondisi jalan yang terjal dengan tikungan di puncak jalan menjadikan lereng ini sangat berisiko dilalui oleh masyarakat, khususnya pada musim hujan karena tanah tidak lagi mampu mengikat fragmen-fragmen batuan yang ada di lereng tersebut. Gambar 5 menunjukkan kondisi lokasi pengamatan dengan arah lereng N 76° E dan fragmen-fragmen batuan yang menempel di dinding lereng.

Gambar 5. Kondisi Lokasi Pengamatan PGTB 03 dan Fragmen Batuan di Dinding Lereng

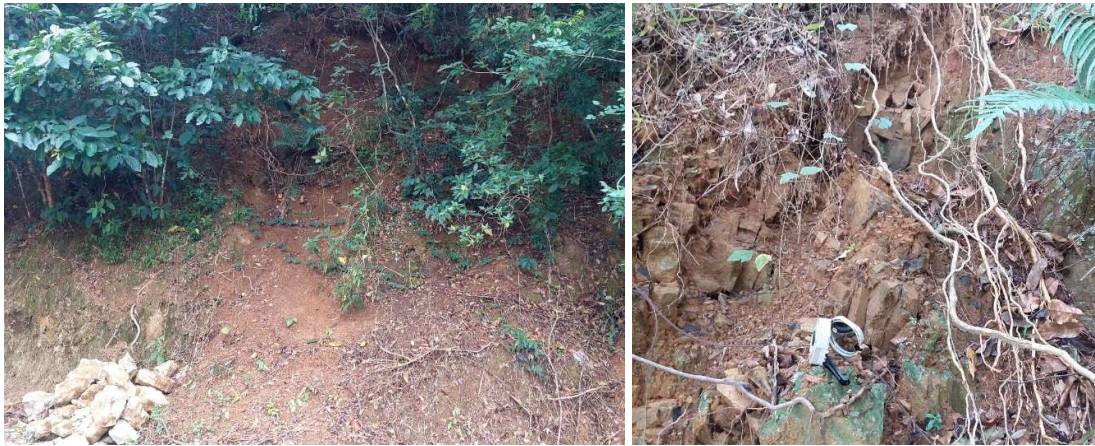
Lokasi PGTB 04

Bergeser ke seberang jalan, lokasi pengamatan PGTB 04 ditemukan dengan jejak gerakan tanah dan batuan pada lereng tersebut. Jejak gerakan tanah tersebut menjadikan lereng ini memiliki potensi gerakan tanah dan batuan dengan volume yang lebih besar. Kondisi tanah yang lebih lemah dan keterdapatannya batuserpih dengan pelapukan tinggi serta kemiringan lereng 72° menjadikan lereng ini berpotensi tidak stabil dan gerakan tanah susulan dapat terjadi. Batuan yang ditemukan memiliki ukuran fragmen kurang dari 0,5 meter dan arah lereng N 186° E. Keberadaan lereng ini tepat di tikungan dan penurunan yang curam sehingga jika terjadi gerakan tanah akan berdampak pada pengguna jalan di lokasi tersebut. Gambar 6 menunjukkan kondisi lokasi pengamatan PGTB 04 dan fragmen batuan.

Gambar 6. Kondisi Lokasi Pengamatan PGTB 04 dan Fragmen Batuan di Lereng

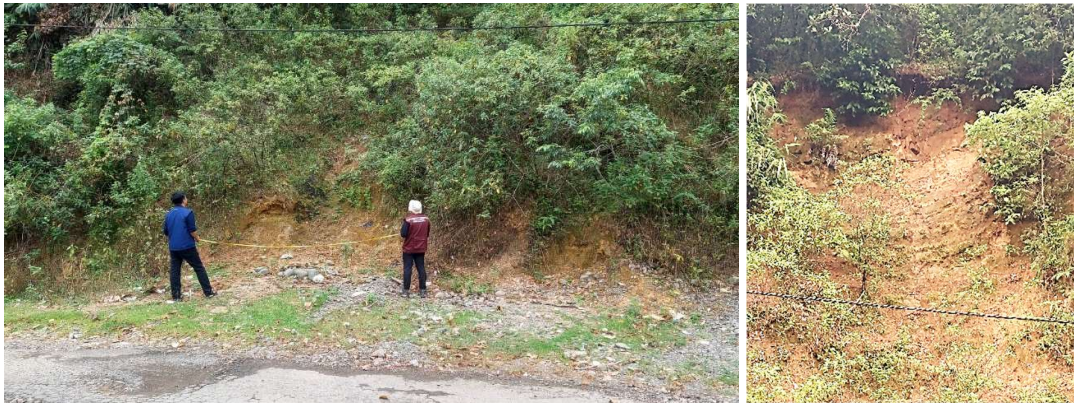
Lokasi PGTB 05 merupakan lereng dengan jejak gerakan tanah yang memiliki volume paling besar. Ruas jalan di lokasi ini dibangun dengan memotong lereng yang terjal sehingga dinding di sisi kanan dan kiri jalan juga tetap terjal sehingga material di lereng tersebut sangat berpotensi terjadi pergerakan tanah, bahkan telah terjadi gerakan tanah secara bertahap pada setiap musim hujan. Terlebih lagi kaki lereng di bagian dalam jalan telah dipotong untuk dijadikan material penambal jalan. Hal ini tentu akan sangat menambah potensi gerakan tanah karena penahan pada kaki lereng dibuka. Kemiringan lereng pada lokasi ini 64° dan arah lereng ke jalan N 40° E serta tinggi lereng yang telah mengalami gerakan tanah sekitar 25 meter. Kondisi lokasi pengamatan PGTB 05 dan mahkota longsor pada puncak lereng ditunjukkan pada Gambar 7.

Gambar 7. Kondisi Lokasi Pengamatan PGTB 05 dan Mahkota Longsor

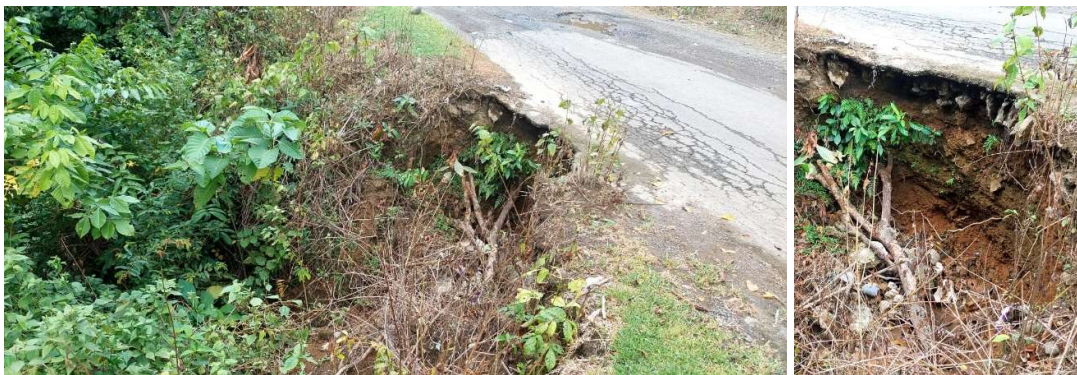
Lokasi PGTB 06

Lokasi pengamatan PGTB 06 berbeda dengan lokasi-lokasi sebelumnya. Gerakan tanah terjadi di tepi bawah jalan raya sehingga menghilangkan trotoar dan mengikis jalan raya yang telah diaspal. Gerakan tanah meninggalkan jejak dengan kedalaman 1,5 meter pada arah bidang bebas $N 22^{\circ} E$. Kondisi ini terjadi akibat keberadaan air yang menyebabkan tanah di bawah jalan menjadi lebih lunak dan hilangnya trotoar sehingga menyebabkan jalan terkikis di tepi dan bagian tengah jalan raya terjadi retakan-retakan yang sewaktu-waktu dapat mengakibatkan terjadinya gerakan tanah dan batuan berupa amblesan. Lokasi pengamatan PGTB 06 butuh penanganan segera untuk menghindari terjadinya risiko yang lebih tinggi dan menambah kesulitan dan biaya penanganan. Gambar 8 menunjukkan kondisi lokasi pengamatan PGTB 06 dan kondisi material penyusun jalan.

Gambar 8. Kondisi Lokasi Pengamatan PGTB 06 dan Material Penyusun Jalan.

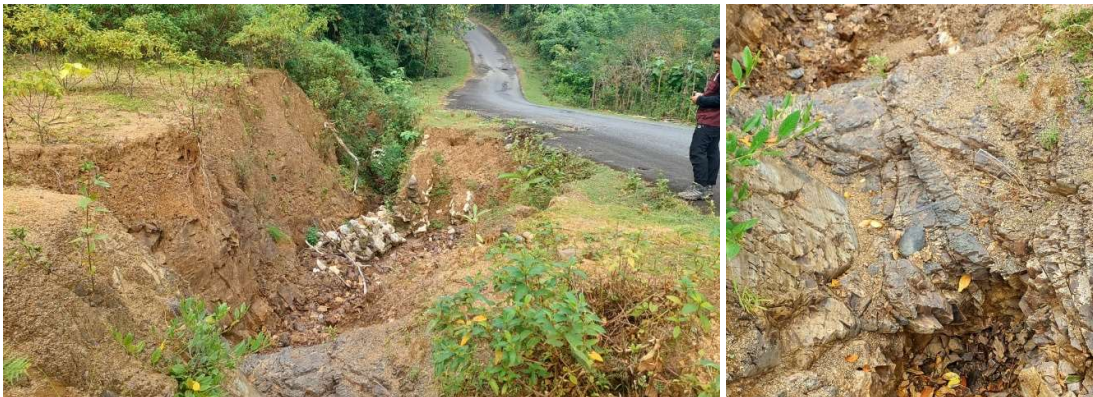
Lokasi PGTB 07

Lokasi pengamatan PGTB 07 berjarak 1300 meter dari pengamatan PGTB 06 yang memiliki kondisi yang hampir sama dengan PGTB 06. Gerakan tanah pada lokasi ini menggerus saluran air dan kaki lereng di atas saluran air yang disebabkan oleh kekuatan material yang lemah dan keberadaan air dengan debit tinggi pada saat hujan. Kaki lereng

menjadi terkikis dan kehilangan material sekitar 2 meter, jika ditambah dengan saluran air maka gerakan tanah menghilangkan material sekitar 3 meter dari kaki lereng. Selain saluran air yang tergerus dan hilang, kondisi ini mulai menyebabkan pengikisan di tepi jalan raya Doi-Doi – Palludda akan tetapi tidak sampai berpengaruh ke bagian tengah jalan karena aliran air mengarah sejajar dengan arah jalan pada $N 143^\circ E$. Kondisi ini tentu tidak dapat dibiarkan karena lambat laun akan memberikan dampak negatif yang dapat merusak jalan. Gambar 9 menunjukkan kondisi gerakan tanah pada lokasi pengamatan PGTB 07.

Gambar 9. Kondisi Lokasi Pengamatan PGTB 07

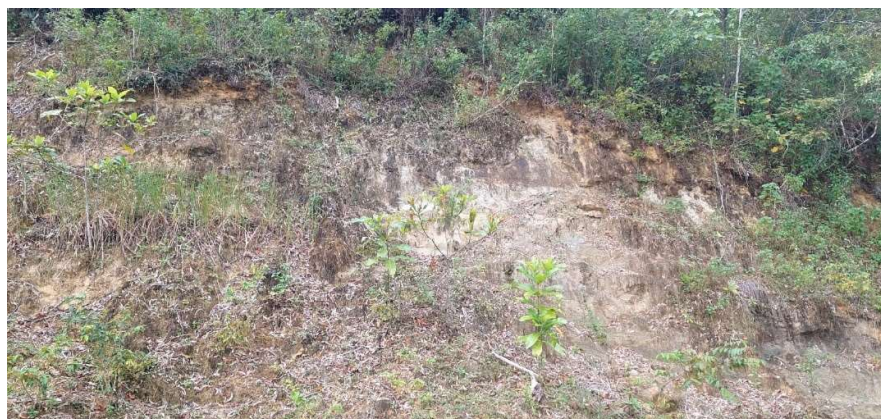
Lokasi PGTB 08 memiliki potensi terjadinya gerakan tanah dengan skala yang kecil karena kondisi material yang cukup kuat dan masif. Batuan yang menyusun lereng tergolong ke dalam tingkat pelapukan sedang hingga tinggi tetapi potensi gerakan tanah dan batuan tetap ada yang ditandai dengan kemiringan lereng cukup terjal, yakni 72° dan terdapat jejak gerakan tanah dengan volume kecil serta tidak ada tumbuhan penahan pada dinding lereng. Lereng pada lokasi PGTB 08 mengarah ke jalan raya dengan arah $N 245^\circ E$ yang kondisi lerengnya ditunjukkan oleh Gambar 10.

Gambar 10. Kondisi Lokasi Pengamatan PGTB 08

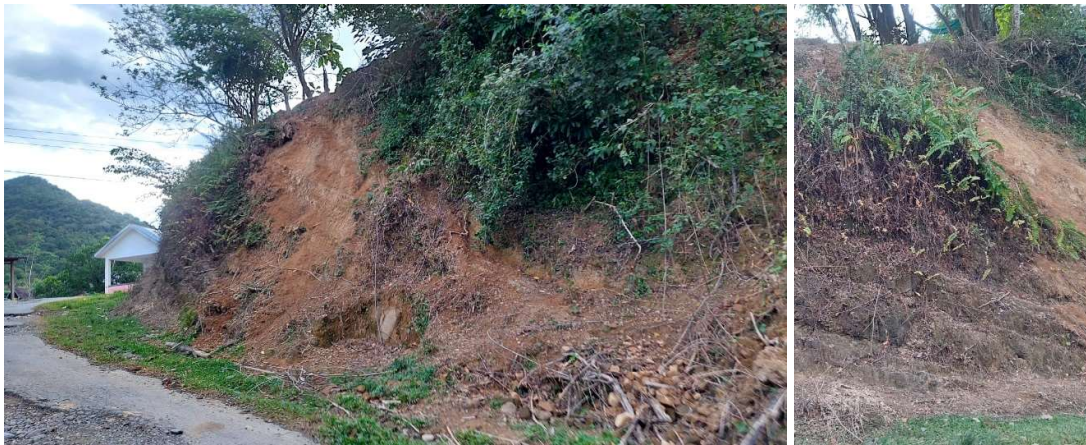
Lokasi PGTB 09

Lokasi terakhir yang berpotensi terjadi gerakan tanah dan batuan pada pengabdian ini, yakni PGTB 09. Lokasi ini terletak di sekitar pemukiman warga Dusun Palludda yang merupakan tikungan dan jalan menurun pada ruas jalan raya Doi-Doi – Palludda. Lokasi ini merupakan ujung dari punggung bukit yang terbentang ke arah N 40° E dan dipotong untuk pembuatan jalan. Tidak ditemukan jejal gerakan tanah pada lokasi ini tetapi terdapat sedikit bekas bukaan pada dinding lereng yang dapat memicu terjadinya gerakan tanah dan batuan terlebih dengan posisinya yang berada di ujung sehingga menopang punggung bukit tersebut. Arah perlapisan batuan sejajar dengan arah jalan sehingga kecil adanya potensi gerakan tanah dan batuan dalam skala besar, walaupun demikian, lereng tetap harus terjaga kondisi alamiahnya dengan tidak menambah bukaan pada lereng tersebut. Gambar 11 menunjukkan lokasi pengamatan PGTB 09 dan arah perlapisan batuan.

Gambar 11. Kondisi Lokasi Pengamatan PGTB 09 dan Arah Perlapisan Batuan

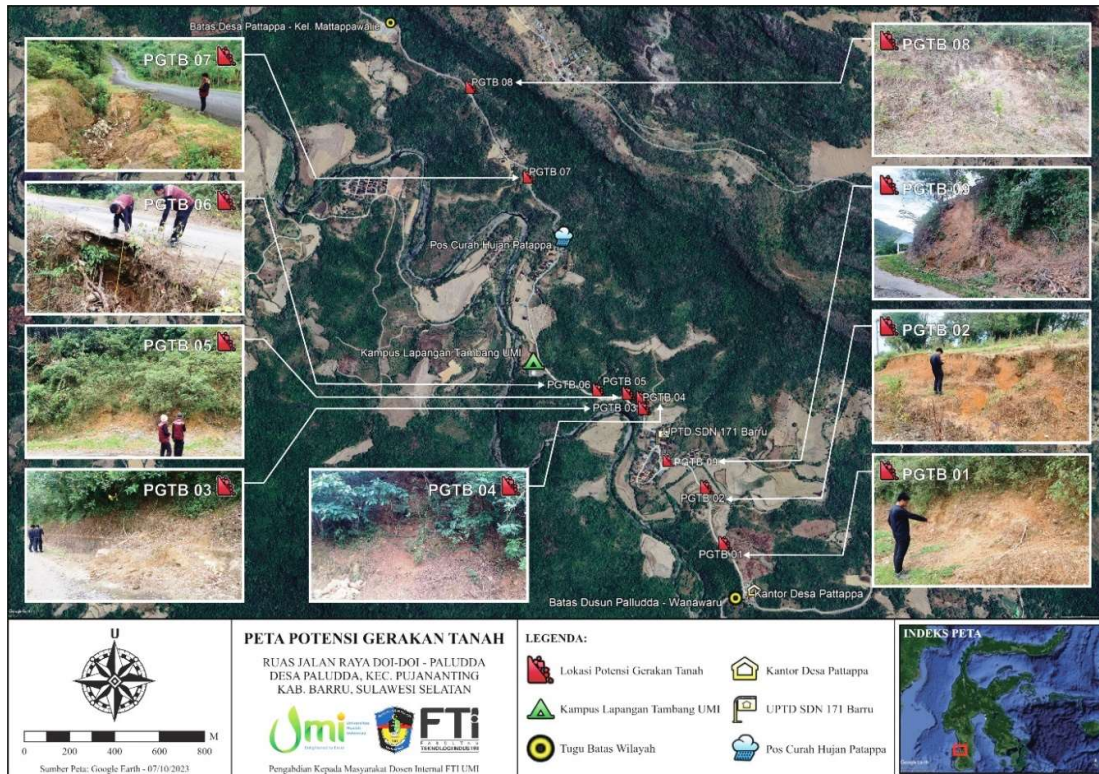
Sembilan lokasi pengamatan di atas kemudian disajikan ke dalam peta potensi gerakan tanah dan atau batuan (Gambar 12) yang sesuai dengan judul dalam pengabdian kepada masyarakat ini. Sebagian besar lokasi pengamatan menunjukkan peran air memegang peranan penting dalam menjaga lereng dalam kondisi stabil sehingga gerakan tanah dan atau batuan dapat dihindari dan meminimalkan risiko yang dapat terjadi. Perhatian pemerintah dalam penanganan hal tersebut tentu sangat dibutuhkan agar tidak menimbulkan kerugian, apalagi korban jiwa. Penanganan setelah terjadi gerakan tanah dan kerusakan parah pada ruas jalan ketika mengalami penurunan akan membutuhkan biaya dan tenaga yang lebih besar. Pengabdian ini diharapkan dapat menjadi rujukan atau sumber informasi bagi masyarakat pengguna jalan dan pemerintah pada pengetahuan mengenai potensi gerakan tanah dan atau batuan.

Gambar 12. Peta Potensi Gerakan Tanah pada Ruas Jalan Raya Doi-Doi - Paludda

Berdasarkan hasil pengamatan pada kegiatan pengabdian kepada masyarakat ini, maka dapat disimpulkan bahwa potensi gerakan tanah dan atau batuan ditemukan pada sembilan lokasi dengan penyebab utama, yakni keberadaan air. Selain itu, kondisi material dan juga geometri lereng mempengaruhi potensi terjadinya gerakan tanah dan batuan. Terdapat dua lokasi yang memerlukan perhatian segera untuk menghindari kerusakan ruas jalan raya Doi-Doi – Palludda. Pengabdian ini diharapkan dapat menjadi rujukan atau sumber informasi bagi masyarakat pengguna jalan dan pemerintah pada pengetahuan mengenai potensi gerakan tanah dan atau batuan. Keberadaan peta potensi gerakan tanah ini merupakan tahap awal dalam upaya mitigasi bencana geologi, sehingga pengamatan lebih lanjut perlu dilakukan secara detail dan bantuan instrumen-instrumen geoteknik untuk mendapatkan hasil pengamatan yang lebih baik dan akurat sehingga mitigasi bencana yang dihasilkan sesuai dengan kebutuhan dan kondisi di lapangan.
