**PENDAMPINGAN PERENCANAAN DAN REHABILITASI  
SD MUHAMMADIYAH 5 SUKUN MALANG**

***ASSISTANCE IN PLANNING AND REHABILITATION  
OF SD MUHAMMADIYAH 5 SUKUN MALANG***

Program Studi Teknik Sipil, Fakultas Teknik, Universitas Muhammadiyah Malang

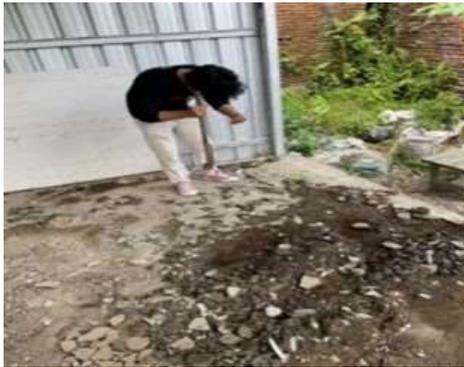
Berdasarkan hasil survei yang dilakukan didapat beberapa permasalahan pada kantin SD Muhammadiyah 5 Sukun, antara lain kerusakan pada lantai dan penataan ruangan kurang optimal sehingga mengurangi kenyamanan pada kantin. Renovasi kantin bertujuan untuk menerapkan konsep kantin sehat dan nyaman sesuai Standar Nasional Pendidikan yang memiliki beberapa tahapan pengerjaan. Tahapan pertama adalah pembelian material untuk kebutuhan renovasi, pemerataan lantai kantin seperti yang diperlihatkan pada gambar 5, membuat campuran beton dengan rasio perbandingan adonan 1:2:3 (1 semen *Portland*, 2 pasir, 3 kerikil), dan air guna mendapat proporsi yang sesuai dengan SNI yang ditampilkan pada gambar 6 (Abdi et al., 2019). Selanjutnya dilakukan pemerataan adonan yang sudah sesuai proporsi pada lantai kantin yang ditunjukkan pada gambar 7, dan disempurnakan dengan penataan ulang ruang penjualan. Kegiatan renovasi kantin ini berhasil meningkatkan

Gambar 5. Proses Pemerataan Lantai Kantin

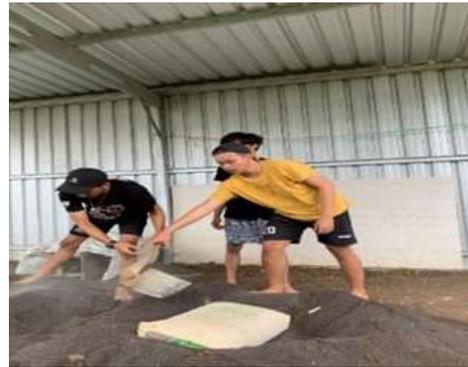
Gambar 6. Proses Pencampuran Material

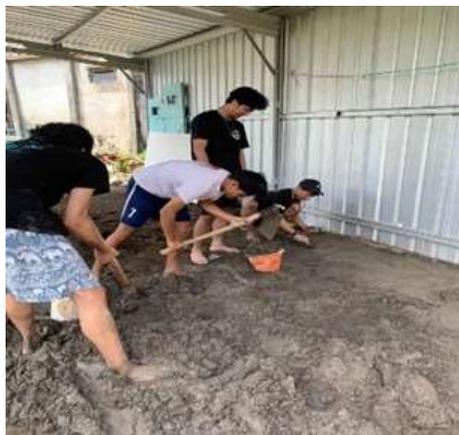
Gambar 7. Proses Pemerataan Adonan Beton

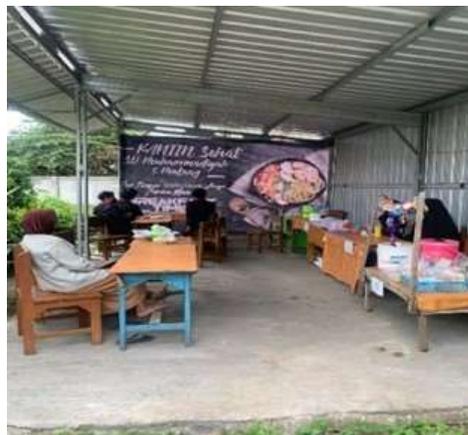
kenyamanan jual beli di daerah sekolah seperti yang diperlihatkan pada gambar 8. Berikut adalah dokumentasi tahapan renovasi kantin:

Gambar 8. Hasil Renovasi Kantin

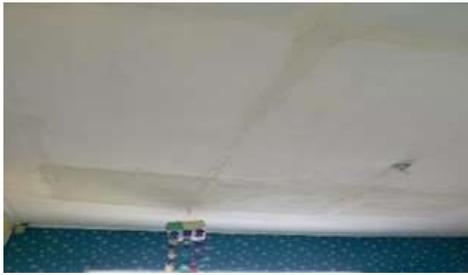
Setelah dilakukannya observasi, ditemukan bahwa salah satu ruang kelas mengalami kelendutan akibat faktor usia bangunan sehingga memerlukan perbaikan pada ruang kelas yang ditampilkan pada gambar 9. Beberapa tahapan perbaikan pada rangka atap dan plafon yakni: pembuatan daftar kebutuhan alat dan material, perbaikan pada rangka atap dengan penggantian material yang digunakan pada rangka atap seperti pada usuk dan reng yang ditunjukkan pada gambar 10. Selanjutnya perbaikan pada rangka plafon dengan menentukan elevasi plafon, pemasangan rangka tepi dengan baja *hollow*, menentukan jarak ikatan plafon, pemasangan pengait, dan *rod* atau penggantung, pemasangan rangka utama dan pembagi, pemasangan plafon dengan dimensi 1,2 meter x 2,4 meter yang ditunjukkan pada gambar 11, penutupan sambungan antar *paper tape* dengan plafon menggunakan *compound* lalu diampelas dan yang terakhir *finishing* menggunakan cat. Setelah dilakukannya perbaikan pada rangka atap dan plafon kondisi kelas menjadi lebih aman dan nyaman serta kegiatan

**Gambar 9. Sebelum Perbaikan**

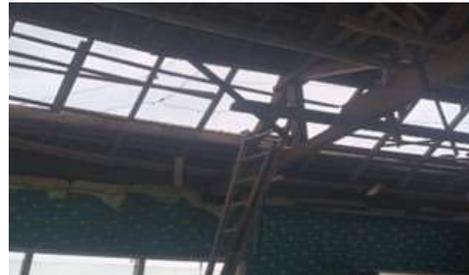
**Gambar 10. Perbaikan Rangka Atap**

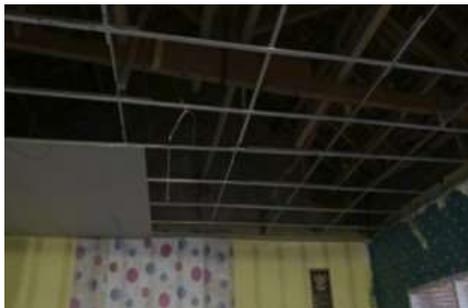
**Gambar 11. Pemasangan Plafon**

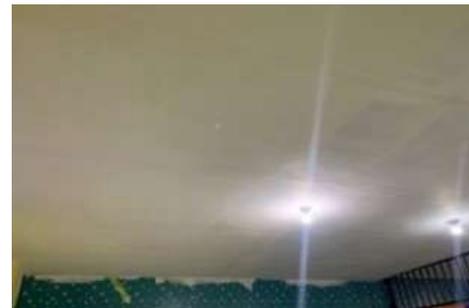
pembelajaran di ruang kelas bisa menjadi lebih produktif yang ditunjukkan pada gambar 12.

**Gambar 12. Sesudah Perbaikan**
